# 申復理由書

申請案號：第113122407號

發明名稱：利用人工智能技術檢測樞紐軸承外觀瑕疵的方法與系統

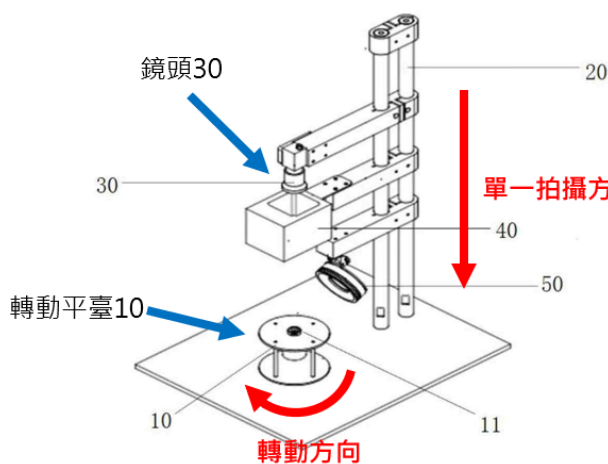
引證1圖1

在引證1中，相機30設至於轉動平台10的上方(引證1圖1參照)，轉動轉動平台10，以取得在單一平面下的多角度影像。

因此，在引證1中如果不設置環形光源50，相機30本質上是將一樣的圖片拍攝多次，因為相機30是設置在正上方，所以縱

使轉動轉動平台10，對於拍攝出的影像本質上應是相同的照片，因為相機無論如何拍攝，都是拍攝放置於轉動平台10上的轉軸的頂面影像，並且拍攝影像的外型輪廓應不會有太大的差異，類似於單純的將影像旋轉。

而設置環形光源50後，雖然影像還是與原先的一樣，但是頂面影像間卻會多了光影的差異，因此引證1事實上是教示了一種，不考慮拍攝角度，但考慮光影差異並結合人工智慧進行影像分析的方法。

與上述相同的論點，在引證1中，無法拍攝到放置在轉動平台10上的軸承的側邊，僅能拍攝到軸承的頂面，而本案提供的是一種較為全面的三維拍攝方式，因此可以較為全面性的分析軸承外觀瑕疵，相對於引證1提供的方法，只能分析一個二維平

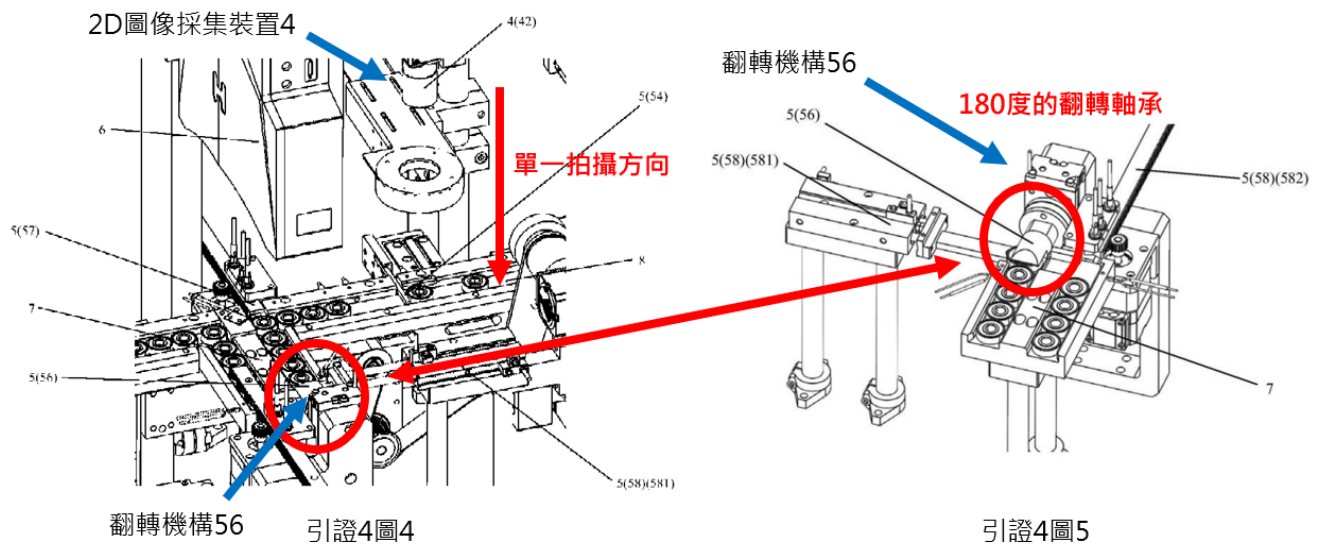
引證4設置了「2D圖像採集裝置4」和「3D點雲數據採集裝置6」，其中「3D點雲數據採集裝置6」是採集3D點雲並非是種影

像，與本案的「樞紐軸承外觀檢測設備」所拍攝的影像是差異較大的結構，因此與本案較相關的元件為「2D圖像採集裝置4」。

而「2D圖像採集裝置4」在引證4的說明書[0029]中寫道「…2D圖像採集裝置4用於採集所述待測軸承10的側面、正面、反面和內壁的2D圖像數據…」，確實單論文字上的解釋與本案的「多拍攝角度」略有相似，但在引證4的說明書[0031]中寫道「…2可以理解的是，2D圖像採集裝置4也可以只有一個，但是需要配合翻轉或者旋轉機構，在同一個2D圖像採集裝置下將待測軸承10的正反、側面以及內壁的2D圖像均採集到」，因此可以知道，引證4揭示的是一種固定拍攝角度，但是能藉由「翻轉機構56」翻轉軸承，使得2D圖像採集裝置4能拍攝正面及反面的影像。

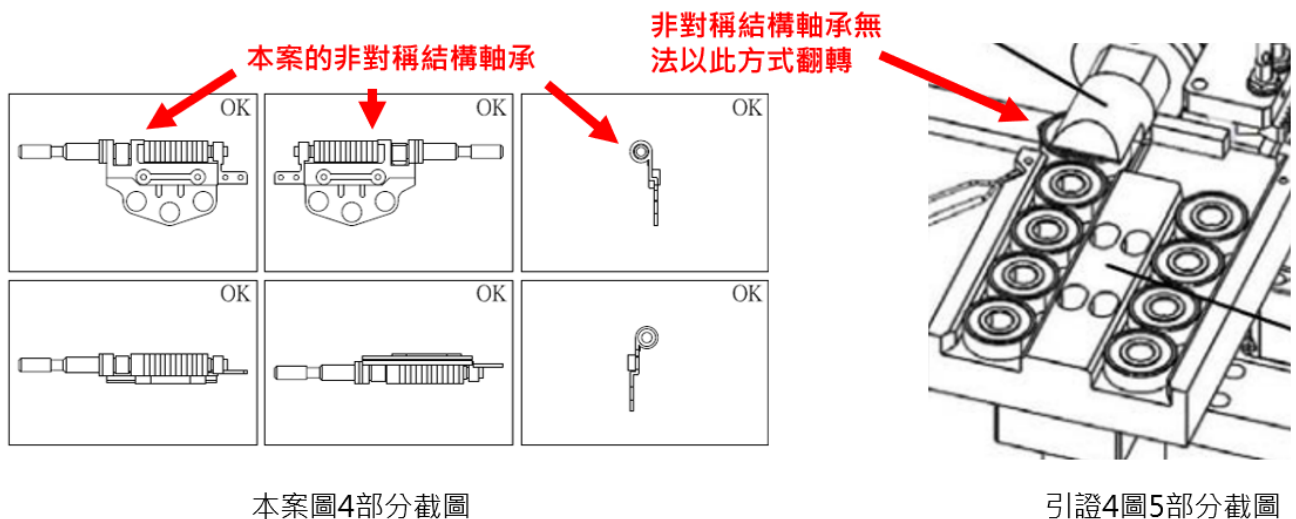
但上述設計結構是具有缺點的，首先，軸承有分為對稱式的結構與非對稱式的結構，對稱式的軸承可以參閱引證4圖5中所繪製的示意圖，非對稱式的軸承可以參閱本案圖4的示意圖。

上述已經知道，引證4是透過翻轉機構56來翻轉軸承，因此引證4教示固定拍攝角度並透過翻轉機構56來翻轉軸承的技術手段，無法翻轉非對稱式的軸承，也就是說引證4在結構上受限於僅能拍攝對稱式的軸承，而不能拍攝非對稱式的軸承。
